Promoção do Uso Ciclável e Pedonal

Requalificação da
Rua 19, entre o
limite nascente do
concelho e a
rua 22

Relatório

DE VERIFICAÇÃO DO ESTADO DOS TRABALHOS EM
FASE DE GARANTIA DA EMPREITADA

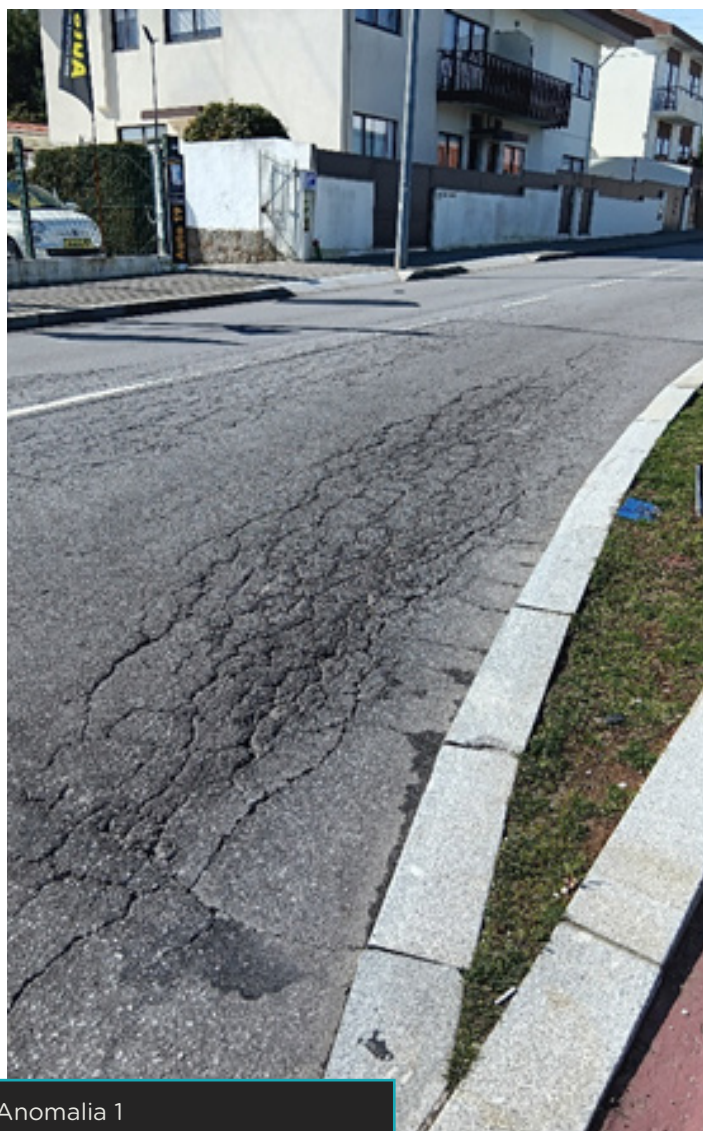
Anomalia 1

1. O pavimento em massas betuminosas apresenta em muitos troços da empreitada uma fissuração acentuada que deve ser de imediato corrigida, com a necessária fresagem e repavimentação desses troços.

O descrito é mais acentuado entre a rotonda da Congosta (limite nascente da empreitada) e o limite poente das passadeiras sobrelevadas, junto ao entroncamento com a rua 36.

Pavimento com fissuração – zona mais afetada

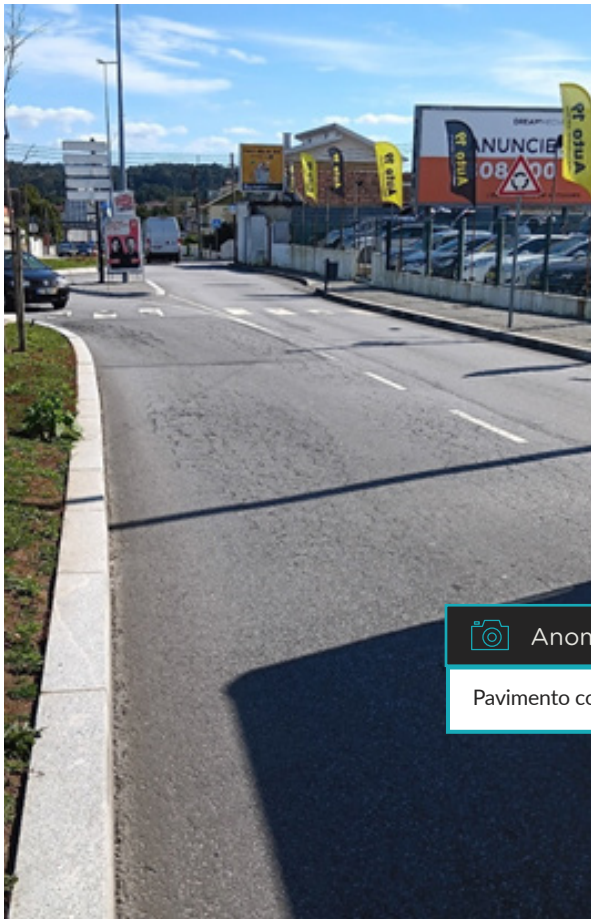
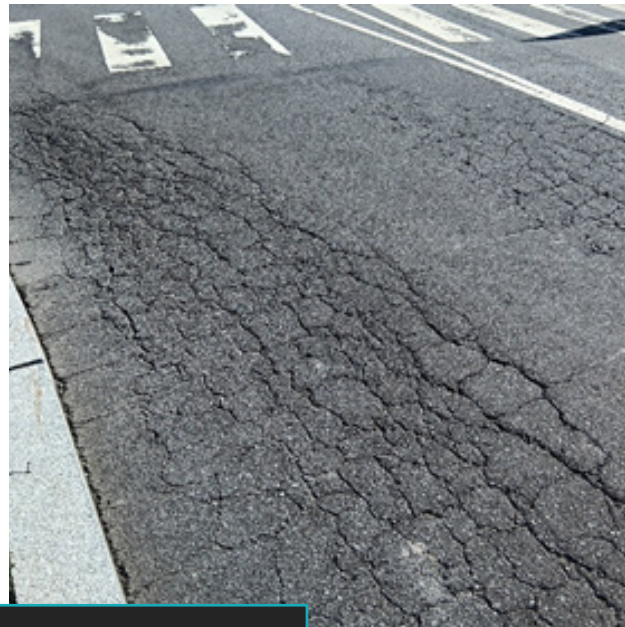
Anomalia 1

Pavimento com fissuração – zona mais afetada

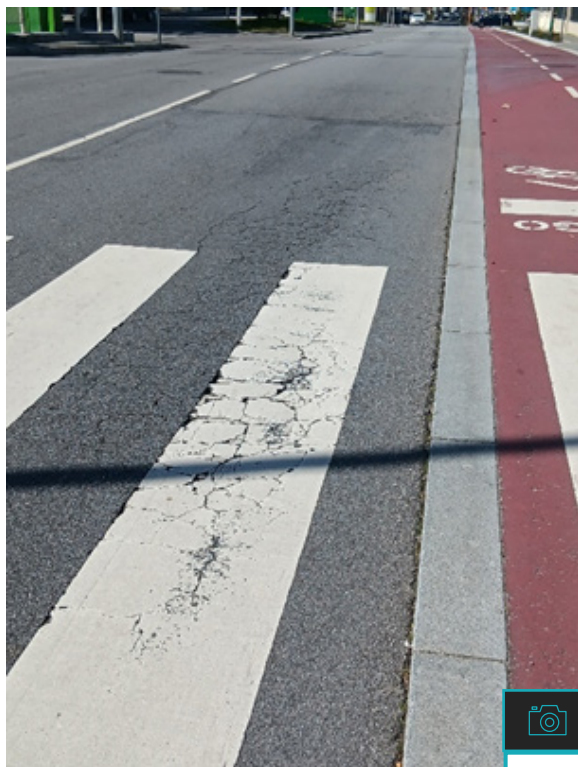
Anomalia 2

Pavimento com fissuração – zona mais afetada

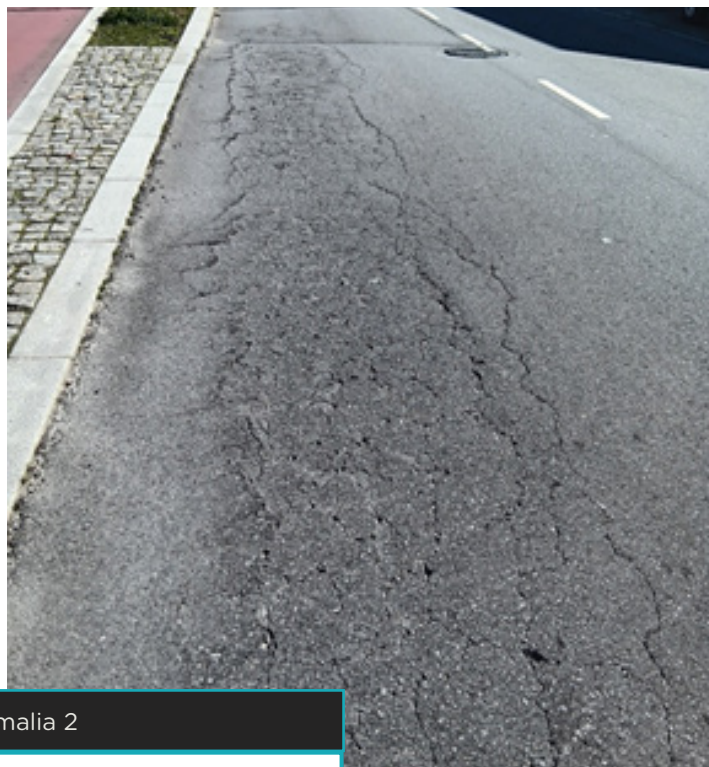
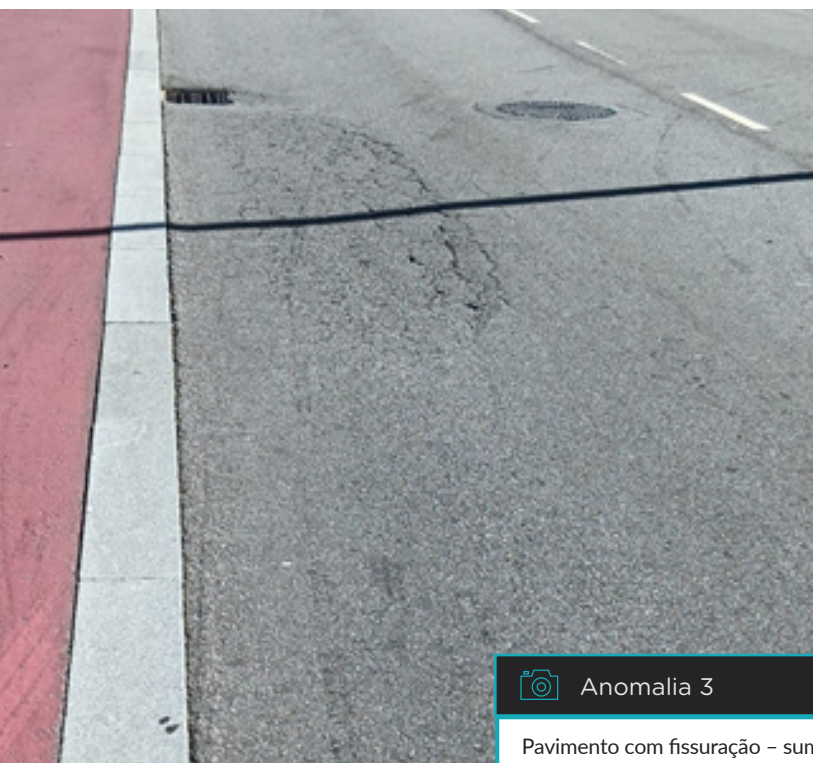
Anomalia 3

2. Quase todos os elementos das diferentes infraestruturas enterradas, possuem na sua envolvente o pavimento betuminoso com fissuração (exemplo, tampas de caixas de visita, sumidouros, cabeças moveis, etc). O descrito ocorre em toda a extensão da empreitada.

Pavimento com fissuração – sumidouro com abatimento

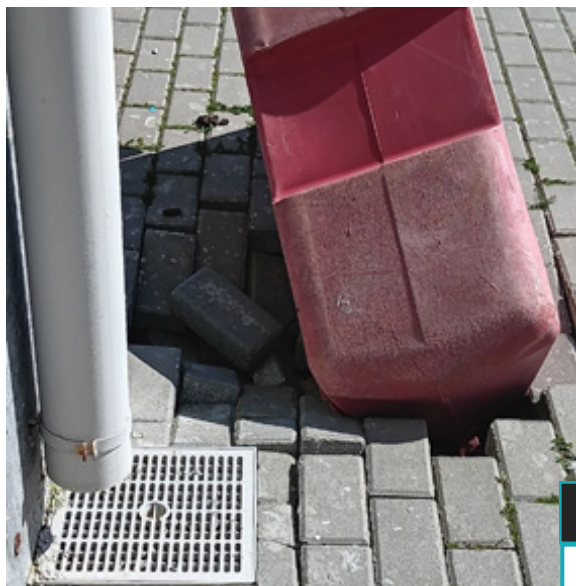
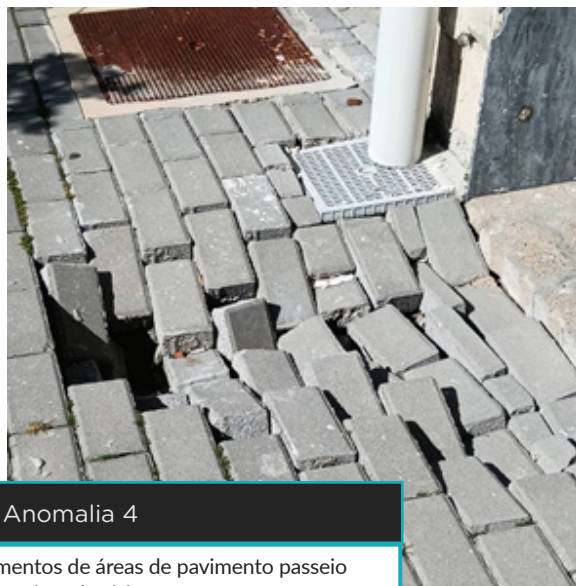
4. Abatimentos nos pavimentos dos passeios, alguns com grau de gravidade quanto à possibilidade de ocorrência de acidentes com quedas dos utilizadores.

Anomalia 4
Abatimentos de áreas de pavimento passeio junto a caixas de visita

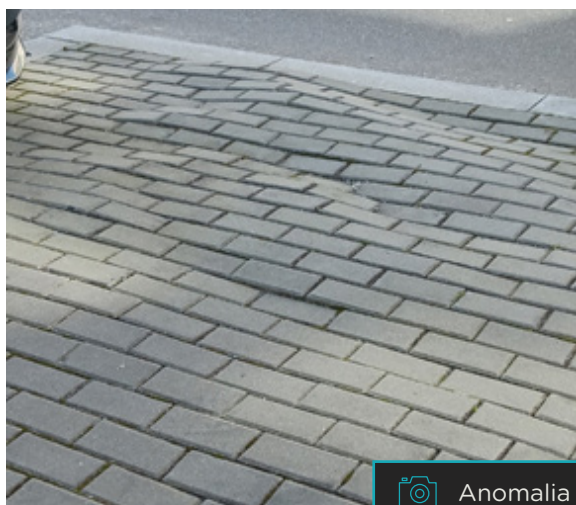
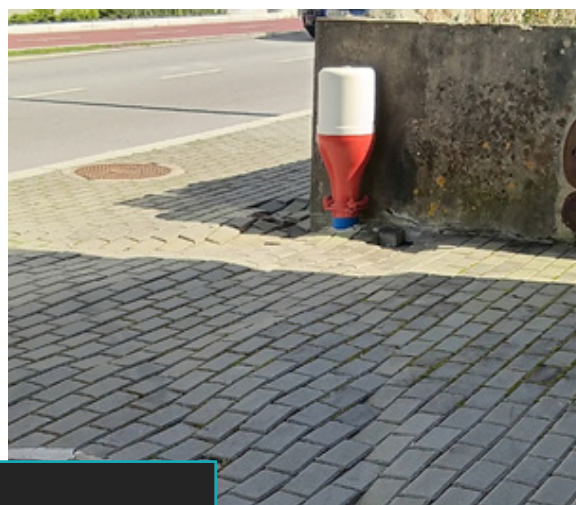
Anomalia 5
Abatimentos de áreas de pavimento de passeio

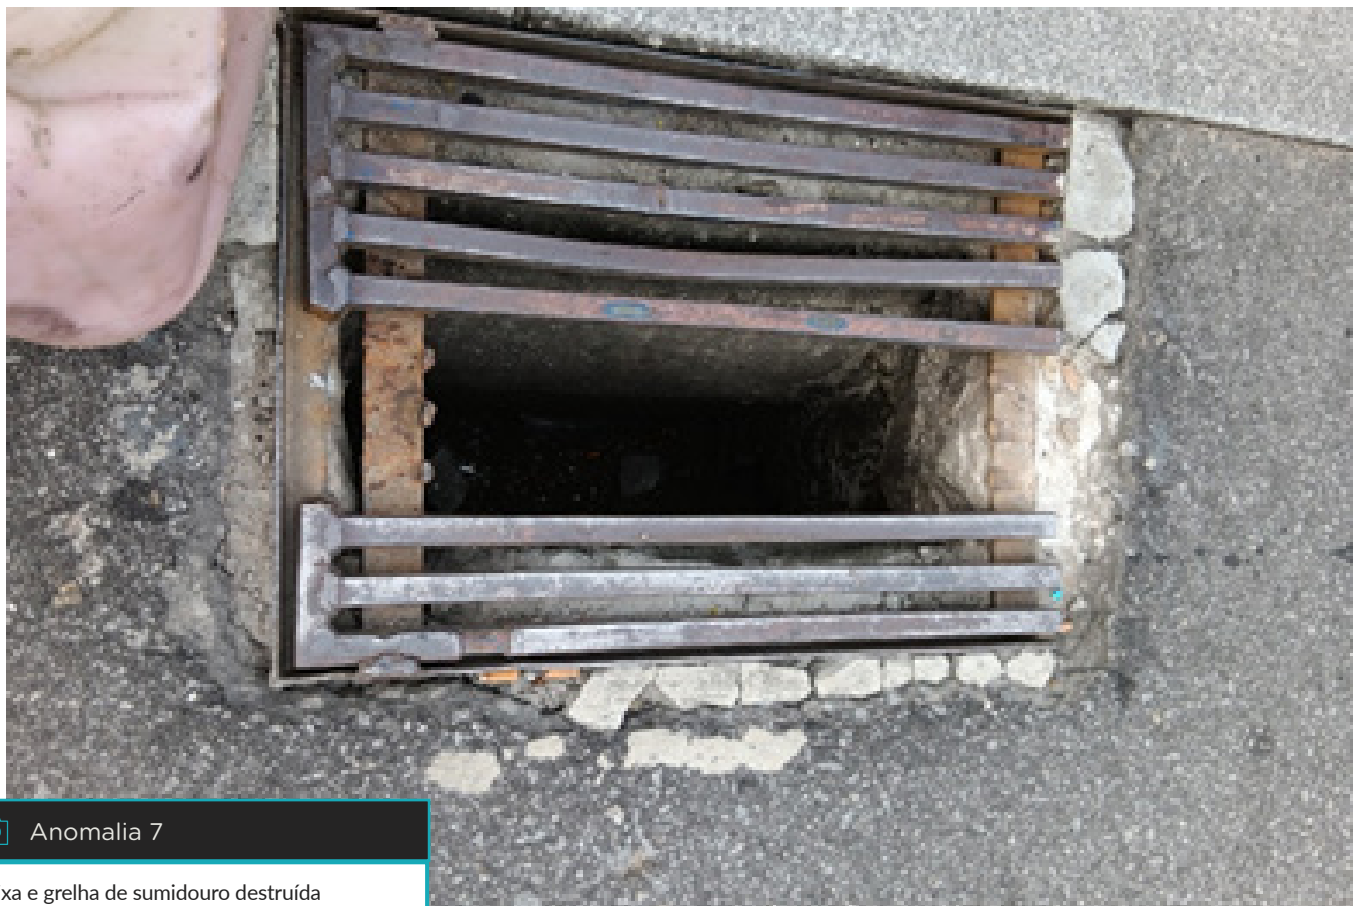
Anomalia 7

3. Existem elementos da rede de águas pluviais, nomeadamente sumidouros, já totalmente destruídos, com as suas caixas e grelhas partidas.

Caixa e grelha de sumidouro destruída

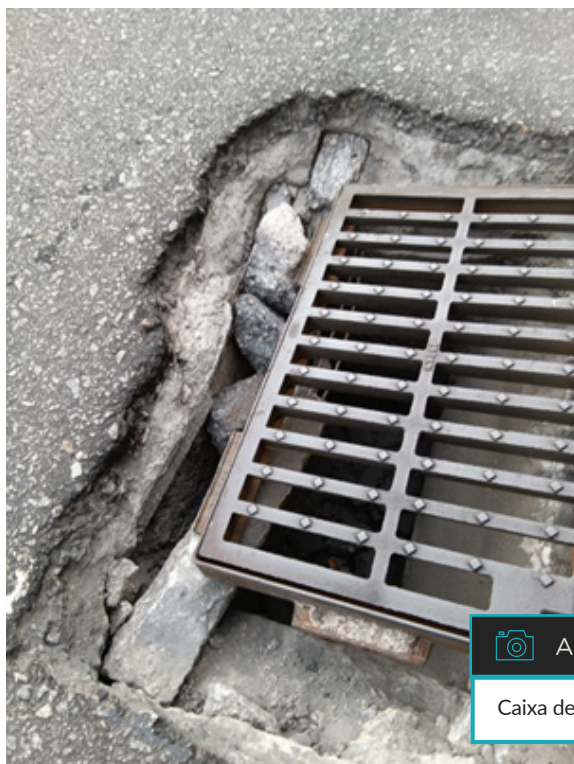
Anomalia 8

Caixa de sumidouro destruída

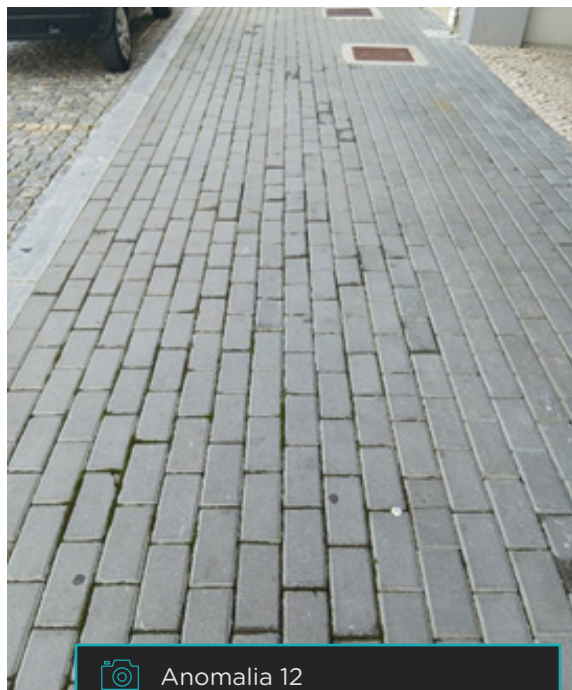
Anomalia 12

5. Pavimentos pedonais soltos/ com deficiente assentamento, ocasionando desequilíbrios dos seus utilizadores, seja nas peças dos passeios ou dos elementos táteis junto às passeiras de peões, bem como elementos de separação de materiais partidos e/ou deslocados.

Pavimento de passeio solto

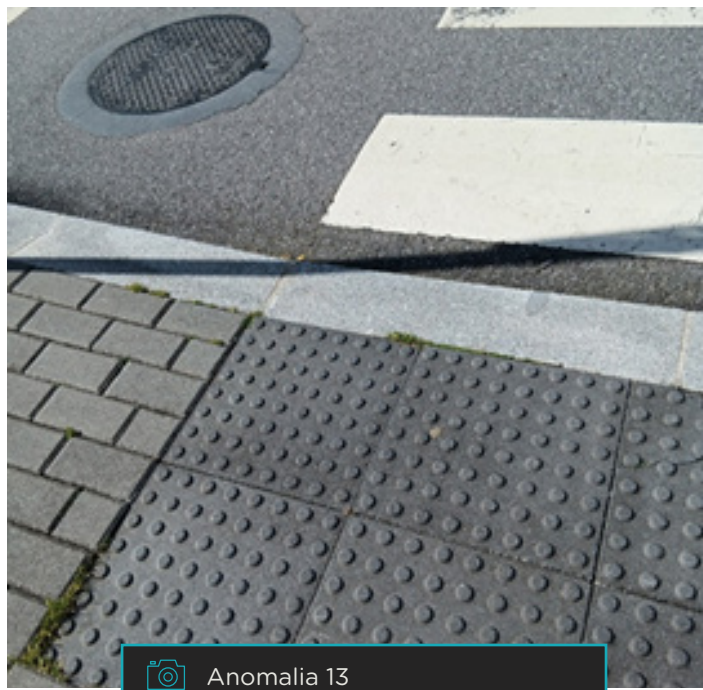
Anomalia 13

Pavimento de transição tátil solto

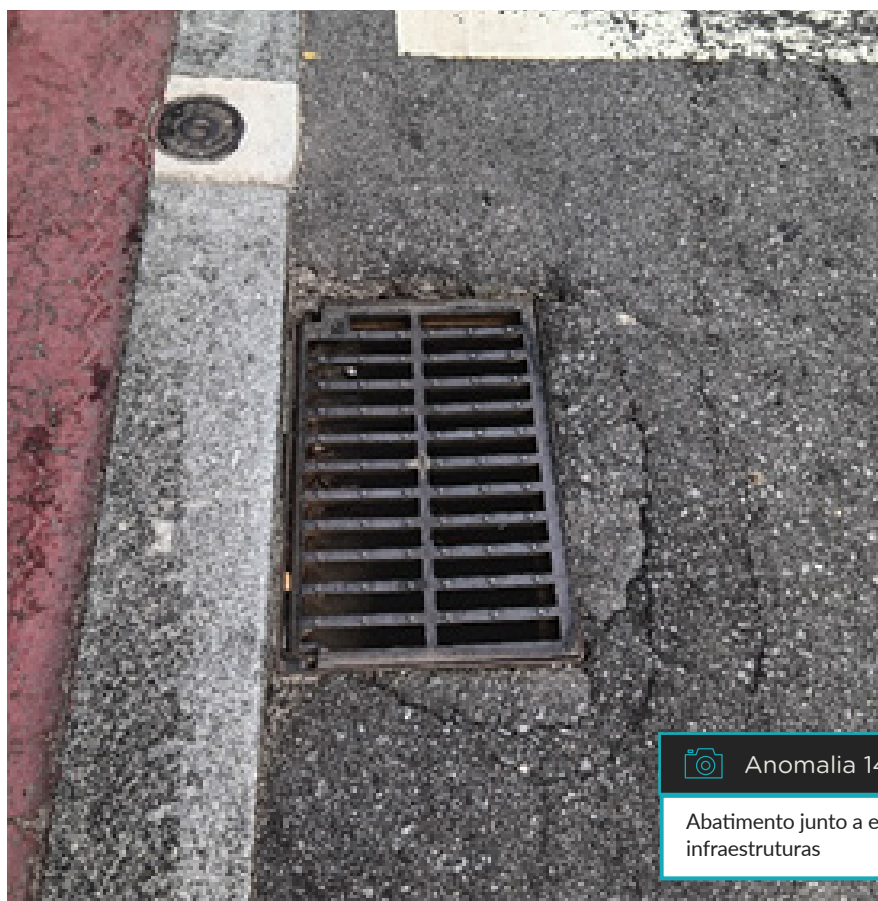
Anomalia 14

Abatimento junto a elementos de diversas infraestruturas
