Promoção do Uso Ciclável e Pedonal

Requalificação da
Rua 19, entre o
limite nascente do
concelho e a
rua 22

Relatório

DE VERIFICAÇÃO DO ESTADO DOS TRABALHOS EM
FASE DE GARANTIA DA EMPREITADA

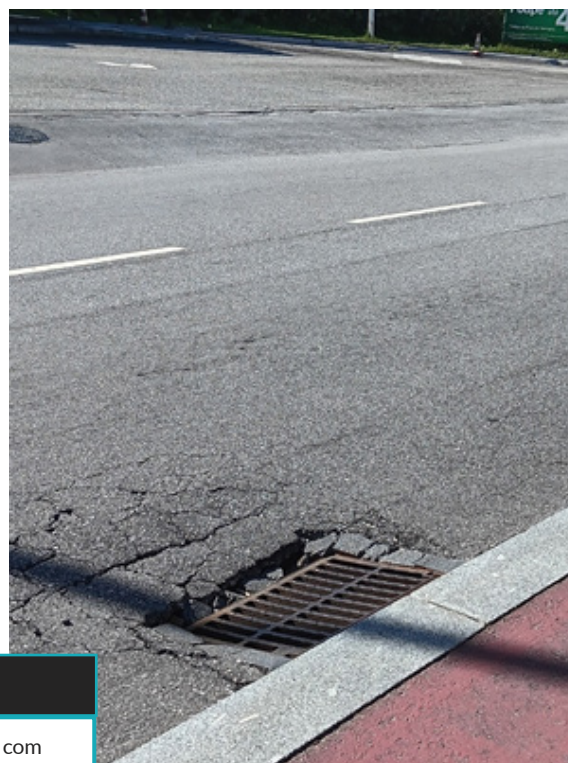
Anomalia 3

2. Quase todos os elementos das diferentes infraestruturas enterradas, possuem na sua envolvente o pavimento betuminoso com fissuração (exemplo, tampas de caixas de visita, sumidouros, cabeças moveis, etc). O descrito ocorre em toda a extensão da empreitada.

Pavimento com fissuração – sumidouro com abatimento

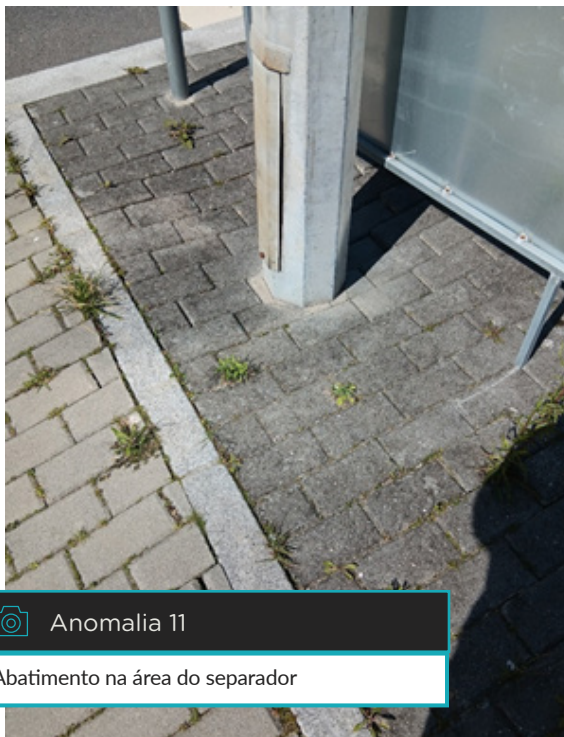
Anomalia 11

5. Pavimentos pedonais soltos/ com deficiente assentamento, ocasionando desequilíbrios dos seus utilizadores, seja nas peças dos passeios ou dos elementos táteis junto às passeiras de peões, bem como elementos de separação de materiais partidos e/ou deslocados.

Abatimento na área do separador
